# Elektrina trestá. Príliš veľa náhod. Zo zápisníka súdneho znalca Ing. Jána Meravého

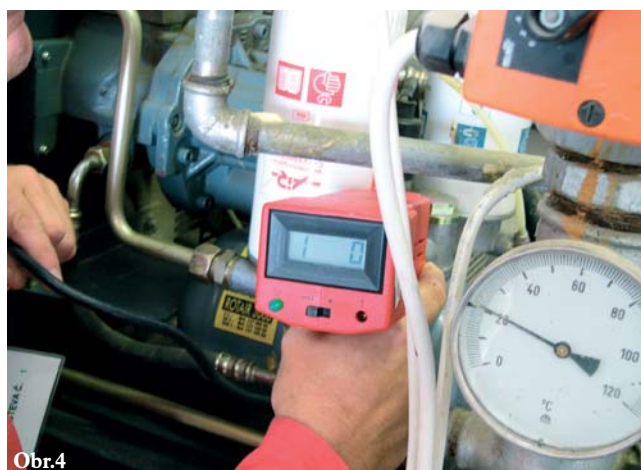
Obr.4

Príčinou smrteľného úrazu bolo nedovolené dotykové napätie na kostre kompresora. Potvrdil to aj pitevný protokol, podľa ktorého bol vstup do tela postihnutého na ruke zvierajúcej vidlicový kľúč a výstup z tela zo zadnej časti chrbta, ktorým sa oprel o kovovú konštrukciu. Kompresor bol pripevnený ku kovovému rámu prostredníctvom gumových silenblokov, bol teda odizolovaný od svojho okolia. Ako je možné, že ochranný vodič prívodu ku kompresoru si nespĺnil svoju povinnosť? Ako sa mohlo dostať smrteľné dotykové napätie na kosť kompresora, keď si pracovníci pred začiatkom práce vypli kompresor prostredníctvom stýkača tlačidlovým ovládačom v hlavnom rozvádzači? To boli prvé otázky pri zisťovaní príčin úrazu. Prvé overenie, či bolo teleso

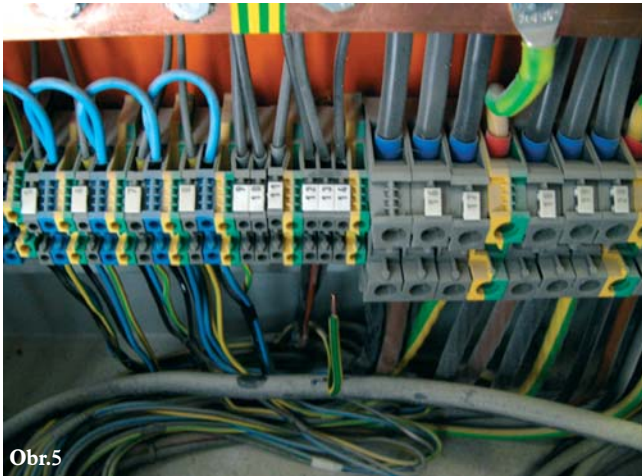
Obr.5

kompresora spojený s ochranným vodičom, resp. s kovovou konštrukciou, na ktorej bolo umiestnené, meracím prístrojom MPO 01A dokázalo, že to tak nie je. Nameraná hodnota prechodového odporu bola vysoká. Aj keď bol kompresor pripevnený na kovovej konštrukcii prostredníctvom štyroch gumových silenblokov, teda bol odizolovaný od kovovej konštrukcie, predsa musel k nemu byť privedený prívodným káblom ochranný vodič PE. Bolo treba zistiť celistvosť ochranného vodiča. Vodič PE bol na svorke kompresora riadne pripojený, tak bolo treba preskúmať jeho trasu k rozvádzaču RM1.

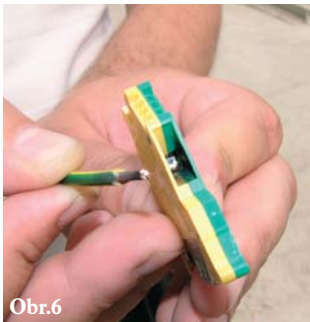
Obr.6

V rozvádzači RM1 bolo zistené, že kábel ku kompresoru pripojený na svorky č. 12, 13 a 14 má vodič PE „upálený“, teda príčina jeho celistvosti bola preukázaná. Nasledovala však ďalšia otázka. Ako je možné, aby riadne pripojený vodič PE s prierezom 4 mm<sup>2</sup> bol „upálený“? Po demontáži svorky PE bola vysvetlená aj táto príčina. Ochranný vodič PE nebol vôbec zasunutý do svorky PE, ale len sa o ňu opieral. Dôkazom bola zaskrutkovaná skrutka na svorke a opálené miesto, kde sa ochranný vodič svorky dotýkal. Na obr. 6, 7 a 8 to možno názorne vidieť.

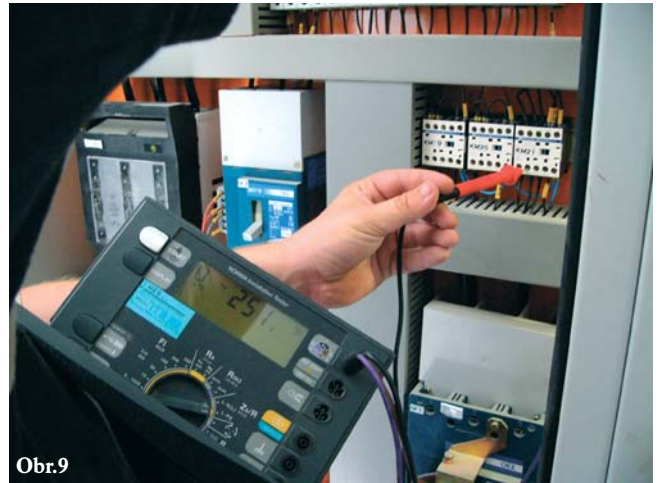
Obr.9

**Objavili sa ďalšie otázky.** Kde sa zobralo nedovolené dotykové napätie na kostre kompresora, keď pracovníci kompresor vypli prostredníctvom stýkača ovládacím tlačidlom na dverách rozvádzača RM1? Situáciu sme namodelovali presne tak, ako postupovali pracovníci elektroservisu. Po vypnutí stýkača tlačidlom ovládačom sa na kostre kompresora objavilo nedovolené dotykové napätie. Príčinou boli spojené „spečené“ kontakty fázového vodiča L2 na stýkači nachádzajúcom sa v rozvádzači RM1. Dôkaz napätia vidieť na obr. 9.

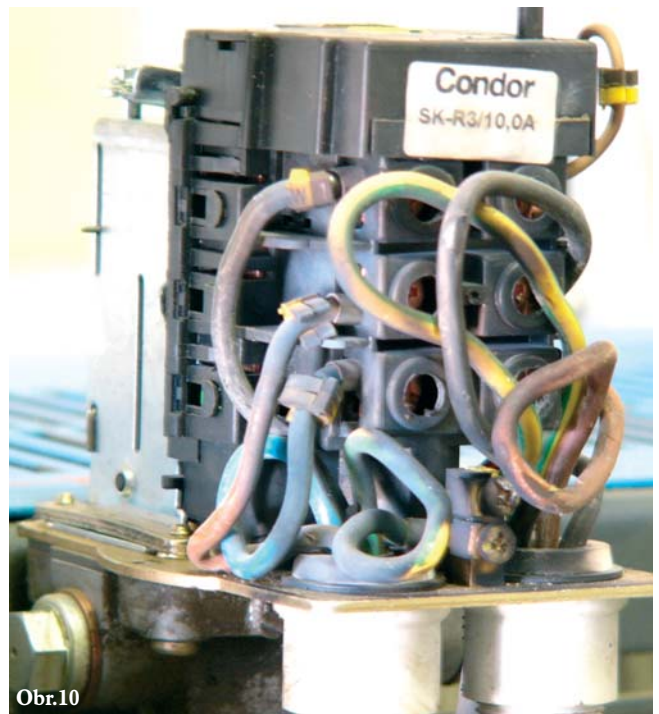
Obr.10

Súvislosti bolo treba hľadať ďalej. Po pozornom preskúmaní tlakového spínača CONDOR SK-R3/10,0A, nachádzajúceho sa v hornej časti kompresora bolo na ňom jasne vidieť, že tu došlo k skratu medzi jedným z krajných prívodných vodičov a svorkou

PE tlakového spínača. Dôkazom je miesto skratu a opálený kryt tlakového spínača po jeho demontáži. Tento skrat bol príčinou „odpálenia“ ochranného vodiča priloženého (nie riadne pripojeného) k svorke PE v rozvádzači RM1.

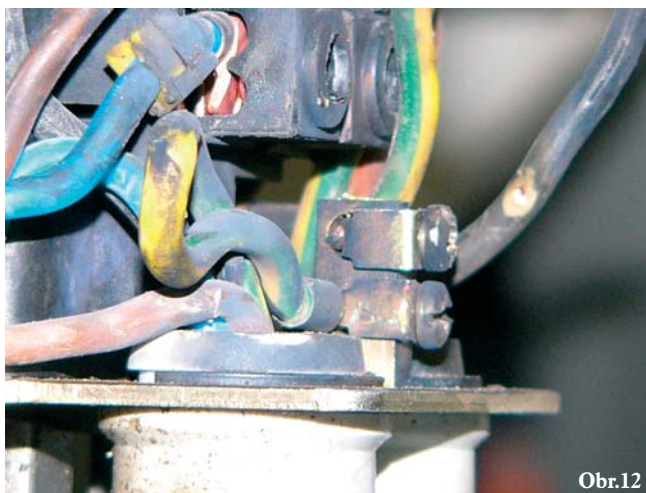
Na obr. 12 v jeho pravej časti vidieť miesto poškodenej izolácie krajného prívodného vodiča, ktoré nastalo pri montáži tlakového spínača (cca 1 mesiac pred úrazom). Tento vodič s poškodenou izoláciou sa po nasunutí ochranného krytu pri montáži dostal do tesnej blízkosti ostrej hrany ochrannej svorky PE na tlakovom spínači. Miesto kontaktu sa stalo počas prevádzky kompresora neskôr miestom skratu medzi týmto krajným vodičom a svorkou PE v tlakovom spínači kompresora.
