Vietor pod drobnohľadom

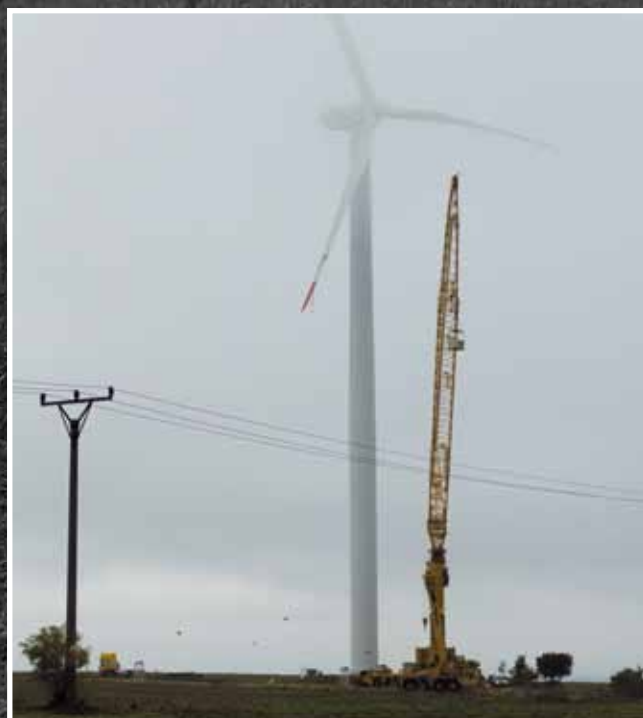
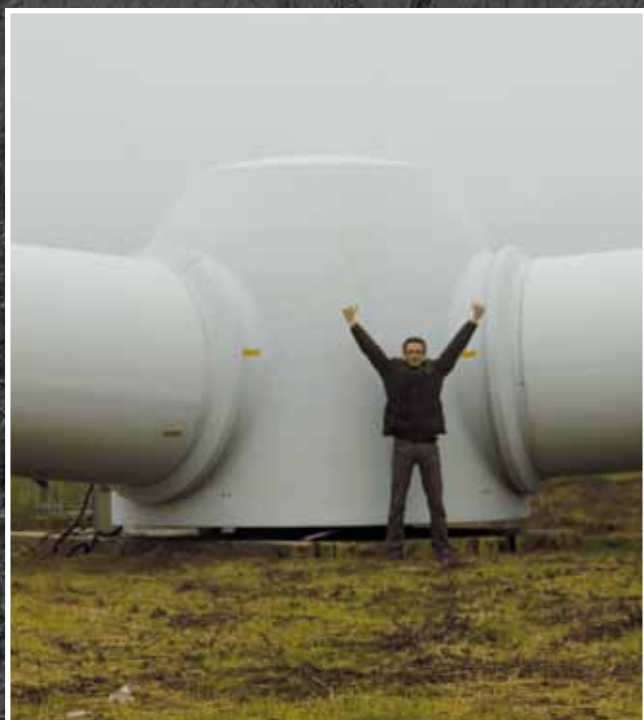
Počas poslednej inšpekcie sa uskutočnila vizuálna kontrola rotorových listov elektrárne. Inšpekciou sa zistilo mierne poškodenie rotorových listov elektrárne č. 2 a závažnejšie poškodenie elektrárne č. 1.

Veterný park sa nachádza vo výške cca 750 metrov nad morom a počas zimnej sezóny tu panujú extrémne prírodné podmienky. Dôvodom závažnejšieho poškodenia rotorových listov teda bol s najväčšou pravdepodobnosťou častý výskyt ľadu na rotorových listoch v zimných mesiacoch a samozrejme blesky.

Chyby v lamináte na rotorových listoch sa pomocou SCADA systému nedali zistiť. Ak by sa rotorové listy nevymenili včas, po určitej dobe by systém hlásil asymetriu motora, čo by malo za následok oveľa vyššie náklady na opravu a pravdepodobne aj ďalšie škody. Predčasná inšpekcia tak priniesla ovocie v podobe ušetrených financií.

Výmena a oprava rotorových listov si vyžadovala viac ako len tím technikov. Gondola, na ktorej sa nachádza rotorový náboj a 3 rotorové listy (každý s dĺžkou 35 metrov a hmotnosťou 9 000kg), je umiestnená vo výške 80 metrov. Vrtuľu najprv odmontovali a pomocou špeciálneho žeravice položili na zem. Technici opravili rotorové listy menej poškodené elektrárňu priamo na mieste. Na druhej elektrárňu museli rotorové listy vymeniť. Nové rotorové listy priviezli na troch špeciálne prispôbienených kamiónoch a pod elektrárňou ich zmontovali. Odstávka veternej elektrárne č.1 trvala približne jeden mesiac.
