# Riešenie výpadkov prevádzky firmou PW Motors, s. r. o.

## 1. Porucha frekvenčného meniča hlavného pohonu briketovacieho lisu v SMZ Jelšava, a. s., divízia Bočiar

## **2. Porucha frekvenčného meniča dymového ventilátora kotla č. 2 v Žilinskej teplárenskej, a. s.**

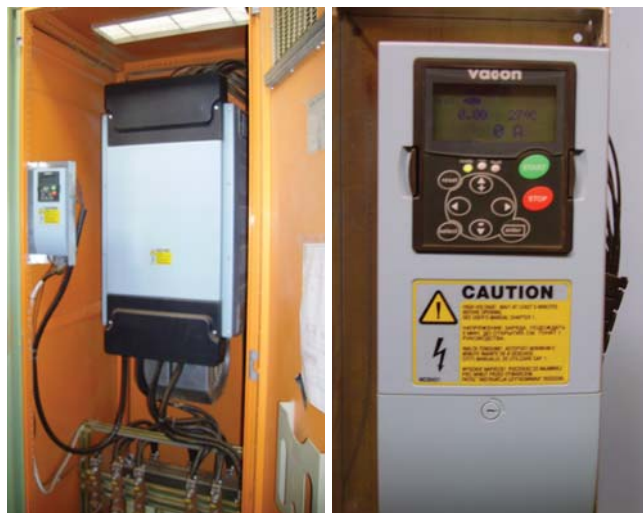
Osadenie nového FM VACON do existujúcej skrine pôvodného FM hlavného pohonu briketovacieho lisu č. 2

ide o zariadenia s najvyššou dôležitosťou. Preto sa porucha jedného z nich posudzuje ako mimoriadny stav s potrebou jej okamžitého riešenia. Takýto stav nastal pri poruche frekvenčného meniča hlavného pohonu briketovacieho lisu č. 2. Z analýzy poruchového stavu FM vyplynula jednoznačná potreba jeho výmeny za nový ekvivalent.

Demontážne práce prebiehali paralelne s prípravou podkladov a preverovania existujúceho zapojenia a trvali cca dva dni (zabezpečil obstarávateľ). V rovnakom čase prebiehali v našom výrobnom závode (výrobca VACON – Fínsko) konečné úpravy predvyrobeného FM (ochranný lak plošných spojov vzhľadom na miesto inštalácie – vodivý prach) a skúšky hotového FM. Po úspešnom vyskúšaní sa FM po dvoch dňoch od objednania vyexpedoval

z výrobného závodu a letecky dopravil až do Košíc a následne do areálu SMZ, a. s., div. Bočiar (celkový čas prepravy bol cca 1 deň). Ihneď po dodaní FM prebehla jeho montáž, elektrická inštalácia, oživenie, naprogramovanie pre potreby spôsobu ovládania a komunikácie s existujúcim RS a komplexné vyskúšanie pohonu po montáži. Úspešné uvedenie opraveného pohonu do prevádzky sa vykonalo na 5. deň od začiatku demontáže pôvodného nefunkčného FM.
