Integrácia údajov z lokálnych technologických uzlov do systému riadenia

Príspevok ilustruje skutočnosť, že aj starostlivo pripravený projekt integrácie dvoch systémov môže spôsobiť nepredvídané problémy, keď ide o systémy rôznej generácie alebo keď na niektorom zo systémov nebol pravidelne aktualizovaný systémový softvér.

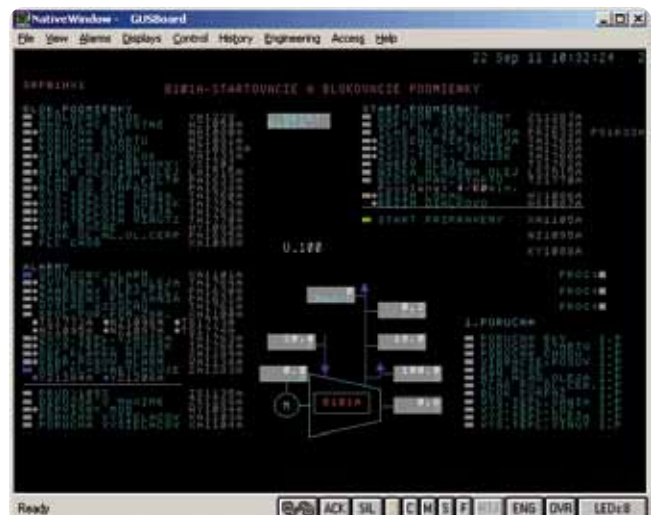
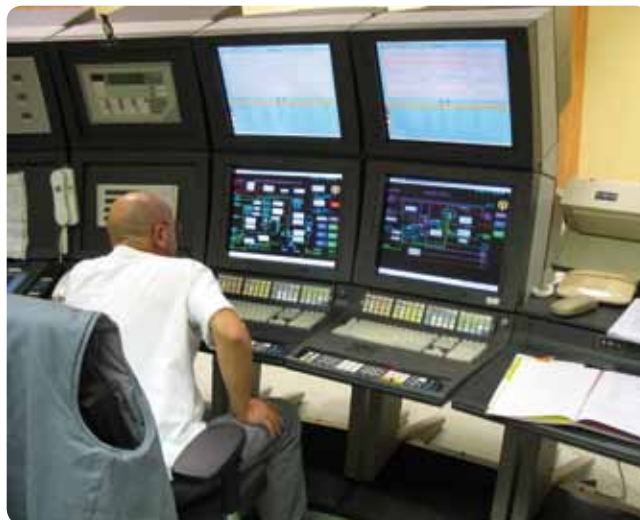
Pár mesiacov po ukončení projektu vizualizácie PLC môžeme konštatovať bezproblémový chod doplnených a rozšírených PLC. Nové prehľadové displeje dúchadiel sú – ako ilustrujú pripojené obrázky – rozdelené na sekcie štartovacích podmienok, alarmov, analógových meraní, blokovania a identifikácie 1. poruchy pri výpade. Zobrazujú všetky jednotlivé vstupy do logiky a výstupy z nej. Údržbe umožňujú vykonávať dôkladnejšie prednábehové tripovacie testy a na minimum skracujú identifikáciu prípadných problémov dúchadiel. Obsluha vie počas chodu okamžite o nových alarmových stavoch dúchadla a dokáže v predstihu prepnúť na záložné dúchadlo, o ktorom zaručene vie, že je pripravené.

Veľa času zabral návrh nového prehľadového displeja. V krátkom čase bolo nutné prejsť k jeho príprave a pochopiť celú ladder logiku, ktorá bola v poskytnutej dokumentácii iba heslovitá a líšila sa od logiky v PLC. Aby nový displej nebol iba prehľad vstupov a výstupov, snažili sme sa roztriediť a preniesť všetky významné medzistavy

logiky a odkryť obsluhu informácie skrývajúce sa za sumárnymi alarmami. Napr. niektoré signály, ktoré nedovoľujú štart dýchadla, sa po jeho nábehu menia na obyčajné alarmy. Alarm zaniká až jeho resetom, vizuálne preto pri ňom zobrazujeme aj surový signál z poľa. Pre komfort obsluhy sme doplnili aj možnosť resetu alarmov z displeja a podobne. V konečnej verzii tak displej pre jeden stroj obsahuje okolo 150 väčšinou binárnych signálov, čo sa s pôvodným lokálnym panelom nedá porovnávať.
