# Elektrina trestá. Príliš veľa náhod. Zo zápisníka súdneho znalca Ing. Jána Meravého

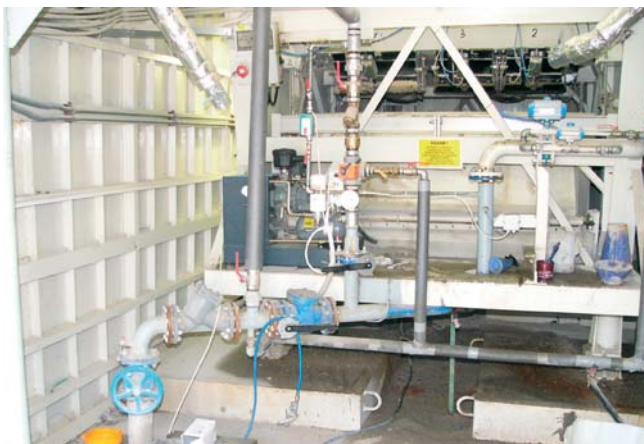
Obr.1

kde sa nachádza rozvádzač RM1 a tlačidlovým ovládačom na dverách rozvádzača vypol prívod ku kompresoru. Po zatlačení tlačidlového ovládača počul cvaknutie stýkača a pobral sa do priestoru skipu, kde ho už čakal jeho kolega Juraj. „Najsťôr povolíme skrutku uzáveru na kompresore,“ povedal Alojz, a to už pán Juraj vkladal vidlicový kľúč 32 na skrutku, aby ju povolil, no nešlo to. Zobral teda venčekový kľúč 32, ktorý nasunul na vidlicový kľúč a takto vytvorenou pákou sa snažil povoliť skrutku. Opäť to nešlo. Skúsili to obaja. Pán Alojz vystúpil na plošinu a v podrepe ťahal kľúč k sebe, pán Juraj stál a kľúč tlačil smerom na svojho šéfa. Vedúci betonárky, ktorý v tom čase bol v priestore skipu, si všimol, že obaja servisní pracovníci zostali podchvíľou akýsi strnulí, kľúčovito zvierajúci kľúče. Skôr než stihol niečo urobiť, vidlicový kľúč sa zo skrutky vyšmykol, pán Alojz z plošiny zoskočil na zem, pán Juraj si sadol na zem. Pozreli sa na seba a pán Alojz si dal otázku: „Preboha, čo to bolo?“ To boli jeho posledné slová. Hneď nato sa začal triasť, chrčať a mal penu okolo úst. Prítom sa zvalil na bok a upadol do bezvedomia. Rýchla záchranná pomoc mohla
