Emerson Process Management pomohol ušetriť spoločnosti BASF tisíce dolárov

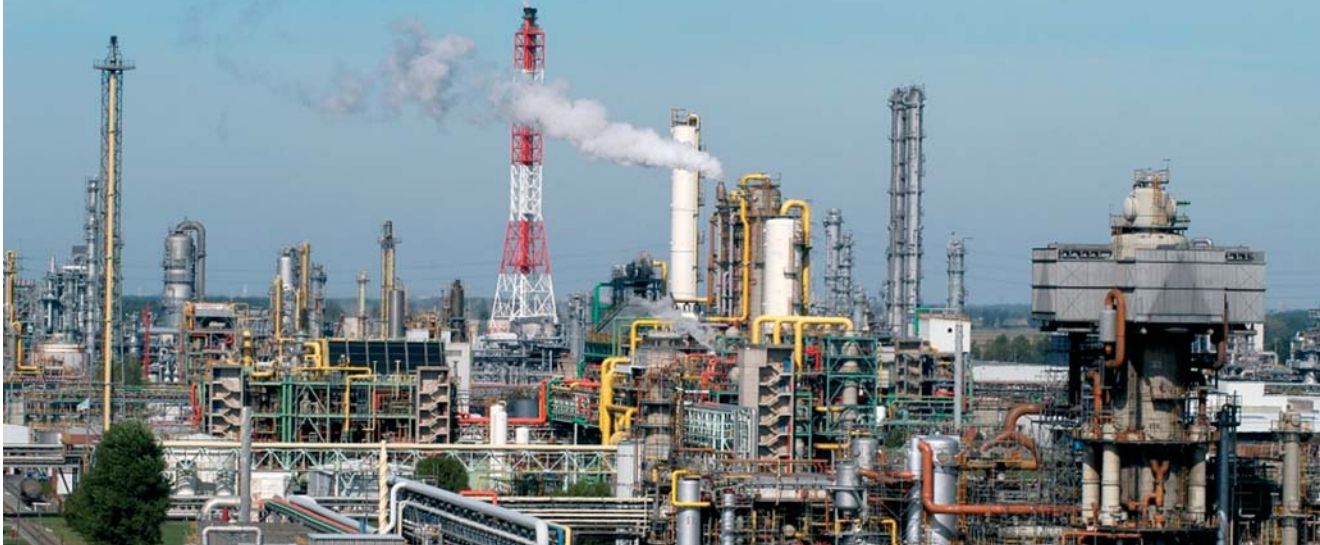
Obr.1

Týkal sa chybného puzdra ložiska na ventilátore, využívaného na sušenie vápenca. Chyba tohto ventilátora môže spôsobiť výpadok výroby a dvojdennú stratu produkcie s cenou približne 12 800 USD. Sprievodným javom môže byť aj poškodenie ďalších súčastí ventilátora, napr. skrivenie hriadeľa alebo zničenie celého ložiska. Našťastie, problém bol detegovaný skôr, ako došlo k chybe ventilátora, čím sa dosiahlo minimálne zasiahnutie do výrobného procesu. Vďaka monitoringu vibrácií bola spoločnosť BASF schopná predĺžiť periódu výmeny ložísk na strojoch vyrábajúcich umelé hnojivá.

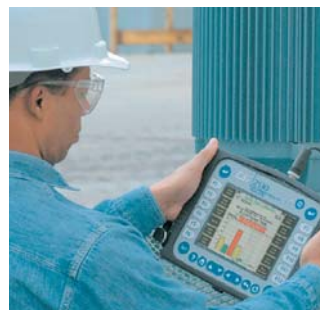
Obr.2 Analyzátor stavu rotačných strojov CSI 2130

Najnovším prírastkom do skupiny analyzátorov stavu strojových zariadení je produkt s označením CSI 2130 vybavený plnofarebným podsvieteným displejom s vysokým rozlíšením, s veľkou internou pamäťou, rozšíriteľnou pamäťou a možnosťou dodania komunikačného rozhrania pre ethernet.

Tento analyzátor posiela zozbierané údaje pre analýzy, trendy a výkazy v softvéri AMS Machinery Manager, ktorý je kľúčovým prvkom architektúry digitálneho podniku s označením PlantWeb od spoločnosti Emerson. Tieto vlastnosti robia z CSI 2130 všestrannú a výkonnú jednotku určenú na udržiavanie dobrého stavu rotačných zariadení.
