Oči robota sa starajú o jemnú prácu v lisovni

Spracovanie obrazu v lisovni? Podľa všeobecne rozšírenej mienky expertov je nasadenie systému spracovania obrazu v tomto drsnom prostredí mimoriadne náročné. Nasledujúci článok opisuje reálnu aplikáciu, ktorá dokazuje, že to možné je. Podstatou tejto aplikácie je systém, ktorý napriek ťažkým podmienkam spoľahlivo poskytuje korigujúce dáta pre pohyb manipulačného robota.

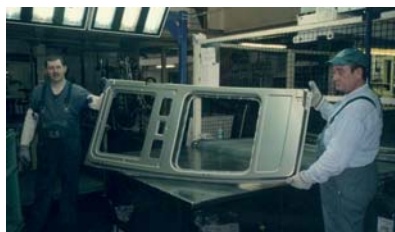
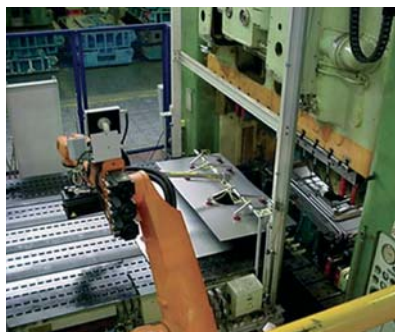
A z čoho sa systém spracovania obrazu skladá? Oči systému tvoria dve kamery M50 od dánskej spoločnosti JAI. Nasadenie dvoch kamier bolo nevyhnutné z dvoch dôvodov. Po prvé preto,

aby sa dosiahlo požadované rozlíšenie na zabezpečenie potrebnej presnosti pri zisťovaní polohy. Druhým dôvodom bola možnosť určenia rôznych veľkostí platní, ktoré sa pohybujú v rozpätí od 800 do 2 500 mm.

Kamery sa upevnili na špeciálnu konštrukciu prispôbenú okolitým podmienkam. Snímajú platne bez špeciálneho osvetlenia počas dennej aj nočnej zmeny a dáta posúvajú výpočtovému systému, ktorý vykonáva výpočet polohy a preberá aj riadenie robota. Na výpočty plne postačuje počítač s procesorom Pentium II s taktovacou frekvenciou 350 MHz a s operačným systémom Windows NT 4.0 vybavený digitálnou PCI kartou PX-610 od spoločnosti Cyberoptics, kartou CANbus na komunikáciu s radiacou jednotkou robota (voliteľne je k dispozícii aj sériové rozhranie a Profibus) a monitorom VGA so 17" obrazovkou.
